## 18. 白亜化現象（チョーキング）

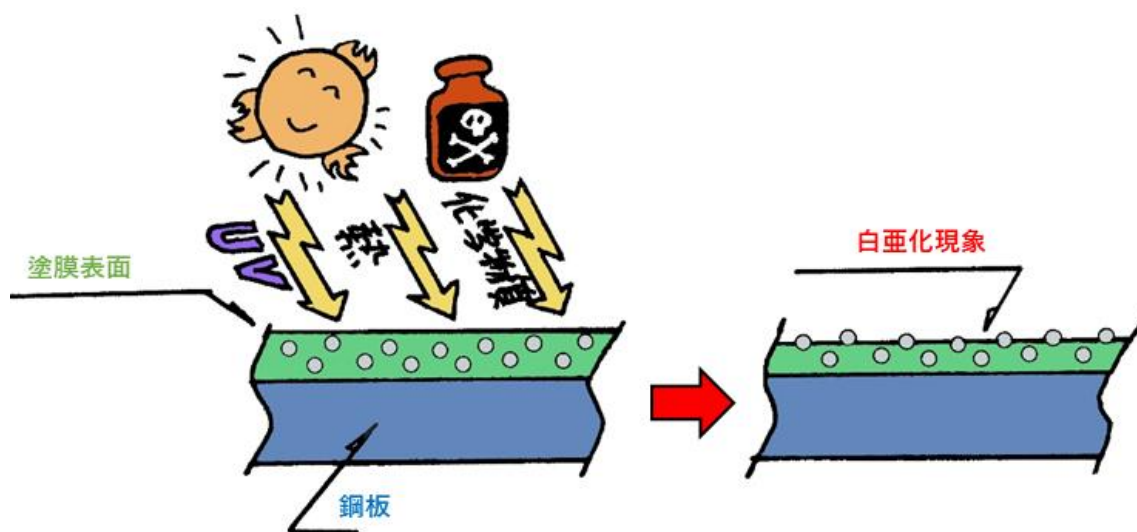
玄関ドアの扉表面などが次第に粉状になり、白っぽいチョークの粉をふいたような状態になることがあります。これを白亜化現象（チョーキング）といいます。

玄関ドア・玄関引戸などの扉表面材はカラー鋼板（樹脂塗料を焼付けて仕上げた鋼板）を使用しているものがあり、このカラー鋼板が白亜化することがあります。カラー鋼板の塗膜表面の樹脂成分が、紫外線、熱、雨水、空気中の化学物質などの影響によって劣化し、白っぽいチョークの粉をふいたような状態になります。この現象は、玄関ドア・玄関引戸などに限らず表面を塗装している製品であれば発生する場合があります。

白亜化現象（チョーキング）は周りの環境やお手入れの仕方によって進行度合いが大きく変わってくるため、こまめに製品の表面に付着した汚れをお手入れいただくことが経年劣化の進行を遅らせる上で大切です。お手入れ方法については、サッシメーカーが発行している取扱説明書やホームページ等をご参照ください。
